PROYECTO RESTAURACIÓN DE LA IGLESIA SAN FRANCISCO DEL BARÓN

Igor Rosenmann Becerra e Juana Paz Gutierrez*

PROJECT: RESTORATION OF THE CHURCH SAN FRANCISCO DEL BARÓN

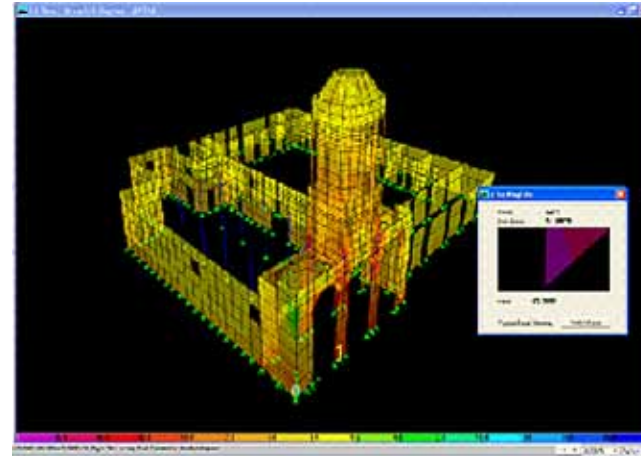
Este informe fue terminado posteriormente al terremoto del 27 de Febrero de 2010, el cual tuvo una intensidad de 8.8 en la escala de Richter y que en Valparaíso tuvo intensidad VIII en la escala de Mercalli¹. La torre y nave no colapsaron, resistiendo muy bien el sismo. Solo se agregaron algunas grietas de mediana importancia en dinteles de ventanas del Coro y otras menores en la nave. El convento no tuvo daños. (Figuras 1 y 2)

Figura 1 - Esfuerzo de compresión máximo en la albañilería, localizado en la base de los pilares centrales.

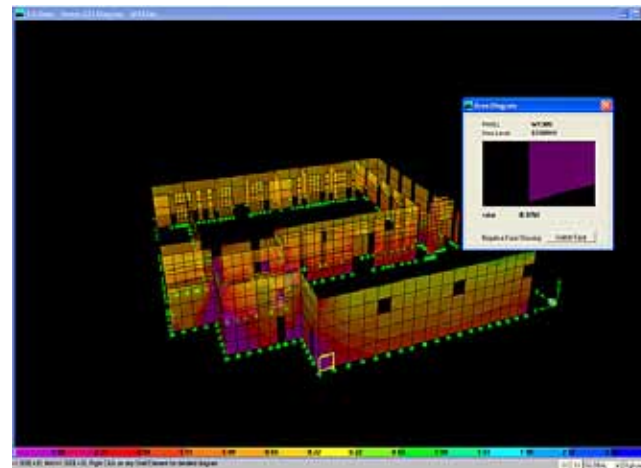
Figura 2 - Compresión máxima en los muros de adobe.

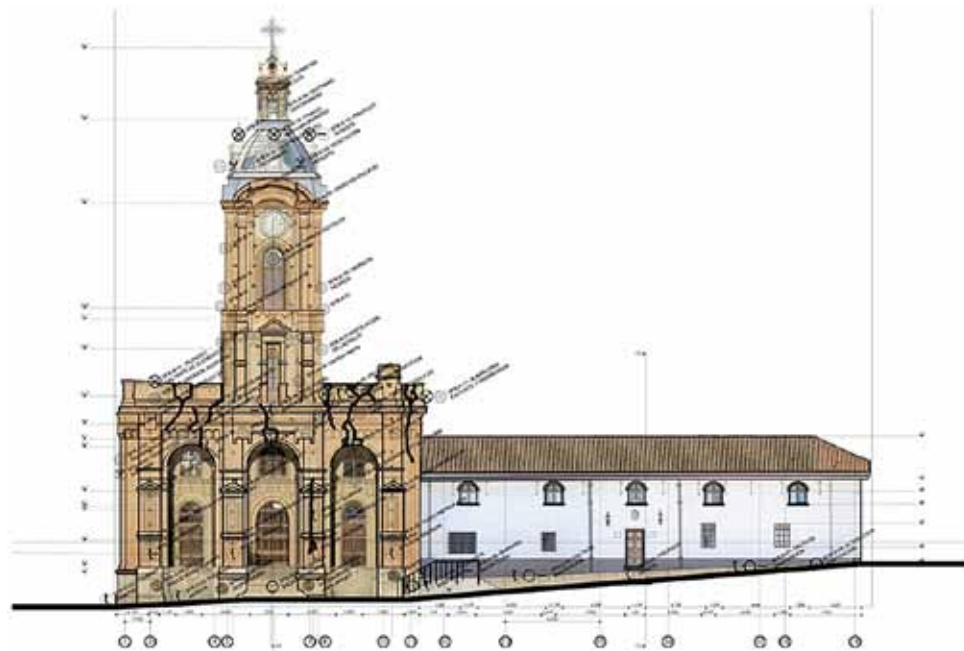
En la fachada principal de acceso se pueden apreciar varias grietas verticales, localizadas en las cercanías de los arcos, las aberturas de ventilación y en el ante-techo. En algunos arcos y en el ante-techo existen zonas fracturadas que forman bloques prácticamente separados de la estructura principal, visiblemente peligrosos para seguridad de los ocupantes y vecinos. (Figura 3).

Figura 3 - En la fachada principal de acceso se pueden ver varias grietas verticales, localizadas en las cercanías de los arcos

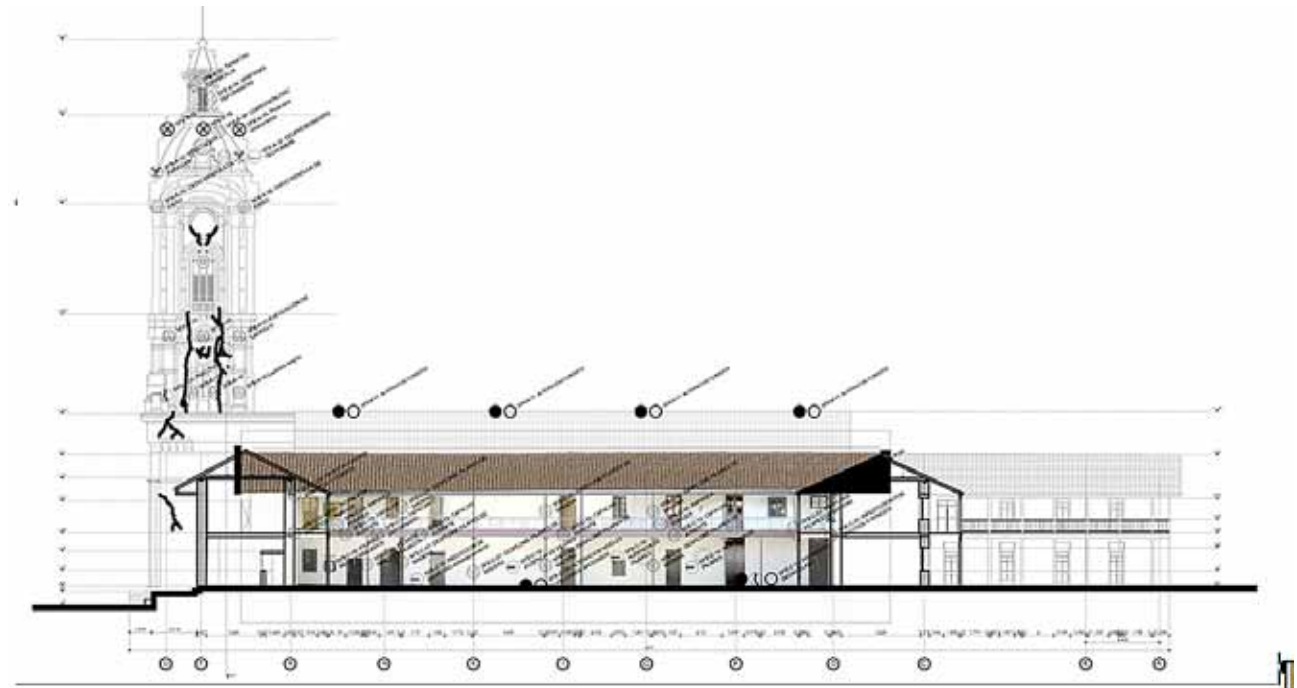
En este sector se realizan continuos cuidados a los muros, como pintura y reparaciones, razón por la cual se aprecian a simple vista muy pocos daños. Algunos elementos de madera revelan daños, como abertura en sus fibras.

Figura 4 – El sector del convento presenta muy pocos daños.

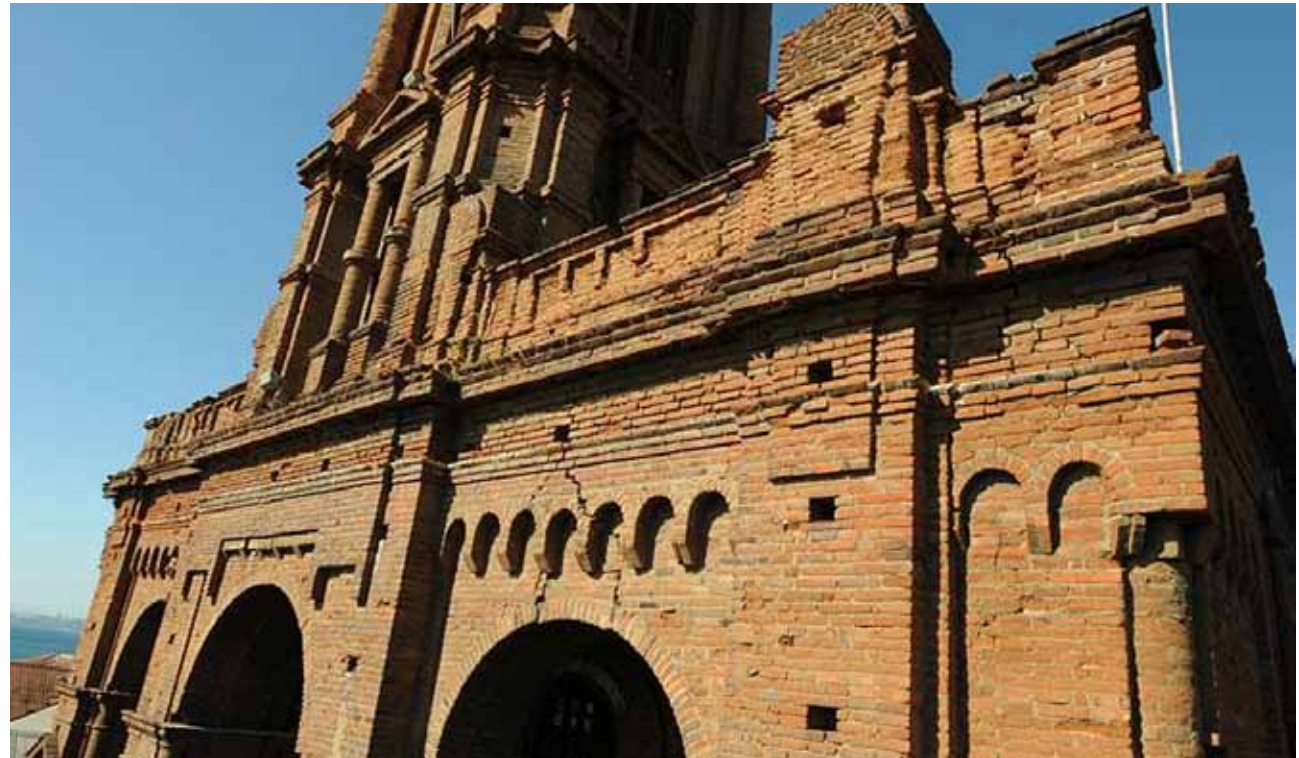
Figura 5 – Pormenor de la fachada. Se pueden ver las grietas localizadas en las cercanías de lo arco.

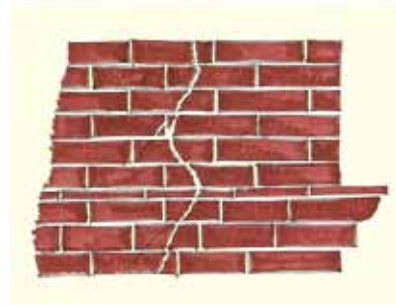
Albañilería agrietada

En todos los casos de reparación, en la cara exterior de fachada se insertan chapas de arcilla industrial contemporáneas, recortada en piezas de 60X50X15mm y se pegarán siguiendo la hilada original en el sentido horizontal, propendiendo a mantener el espaciamiento de tendel y llaga original. (Figura 8)
