De Edifício Força e Luz a Centro Cultural CEEE Erico Verissimo

*From Edifício Força and Luz to
Centro Cultural CEEE Erico Verissimo*

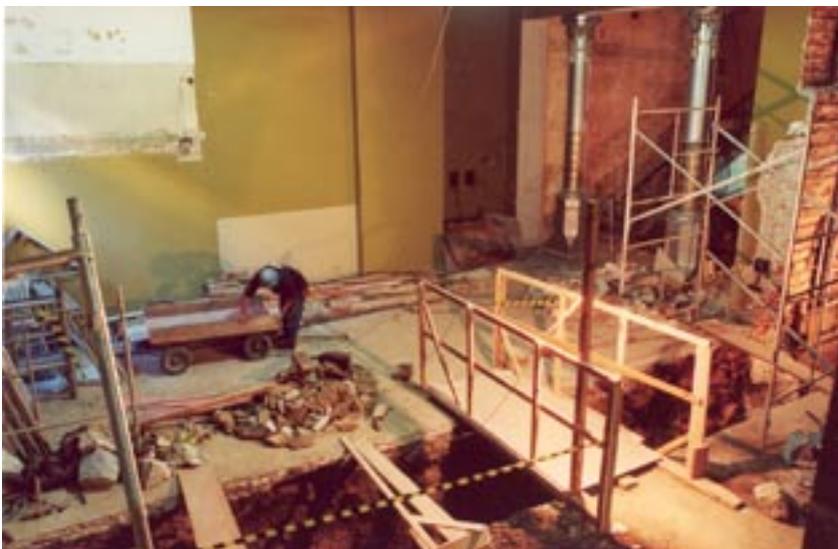
Figura 5 – Vista do térreo durante as obras. Abertura de um túnel de fuga para a nova escada de incêndio externa. Foto: Beto Rodrigues

A antiga loja do térreo se transformou no grande espaço de acolhida e distribuição dos visitantes. A antiga lógica do edifício foi rompida com a derrubada parcial da parede que o dividia em dois. Agora uma única entrada acolhe os visitantes, que são encaminhados pelas escadarias até os elevadores. Os portadores de deficiência física podem continuar a usar a antiga circulação do térreo, transformada num falso subsolo, que também funciona, com o túnel construído, como segunda saída de emergência (fig. 5).

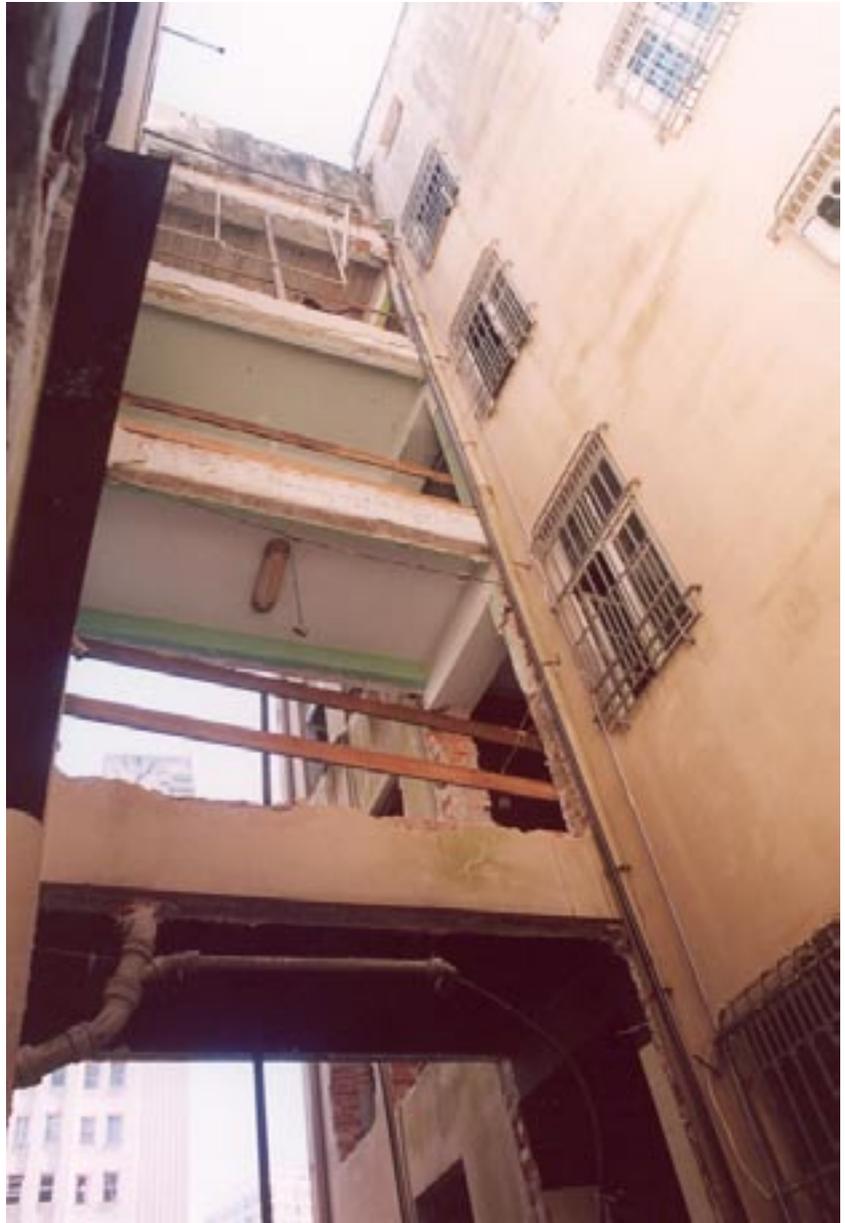
Figura 6 - Antigos poços de ventilação e iluminação durante as obras de demolição das paredes. Foto: Beto Rodrigues

A idéia foi ressaltar a existência dos dois poços de ventilação trazendo-os para dentro da edificação. O da esquerda aproveitado para construção de novos elevadores e hall de distribuição para os pavimentos, criando uma centralidade e uma referência interna. O uso de aço e vidro, inclusive nos entrespisos, deixando marcada a sua intromissão no edifício histórico, permitiu reaproveitá-los com a possibilidade de a luz atingir os pavimentos inferiores (fig. 6 a 11). O da direita se transformou num vazio interno, atuando como integrador e orientador, valorizado pela abundância de luz o trabalho artístico na parede de tripla altura, convidando à subida, ao passeio arquitetônico. A idéia inicial de elevar o vitral até o nível do forro do quarto pavimento, integrando também o térreo nesse vazio, foi vetada pelo Instituto do Patrimônio Histórico e Artístico do Estado.

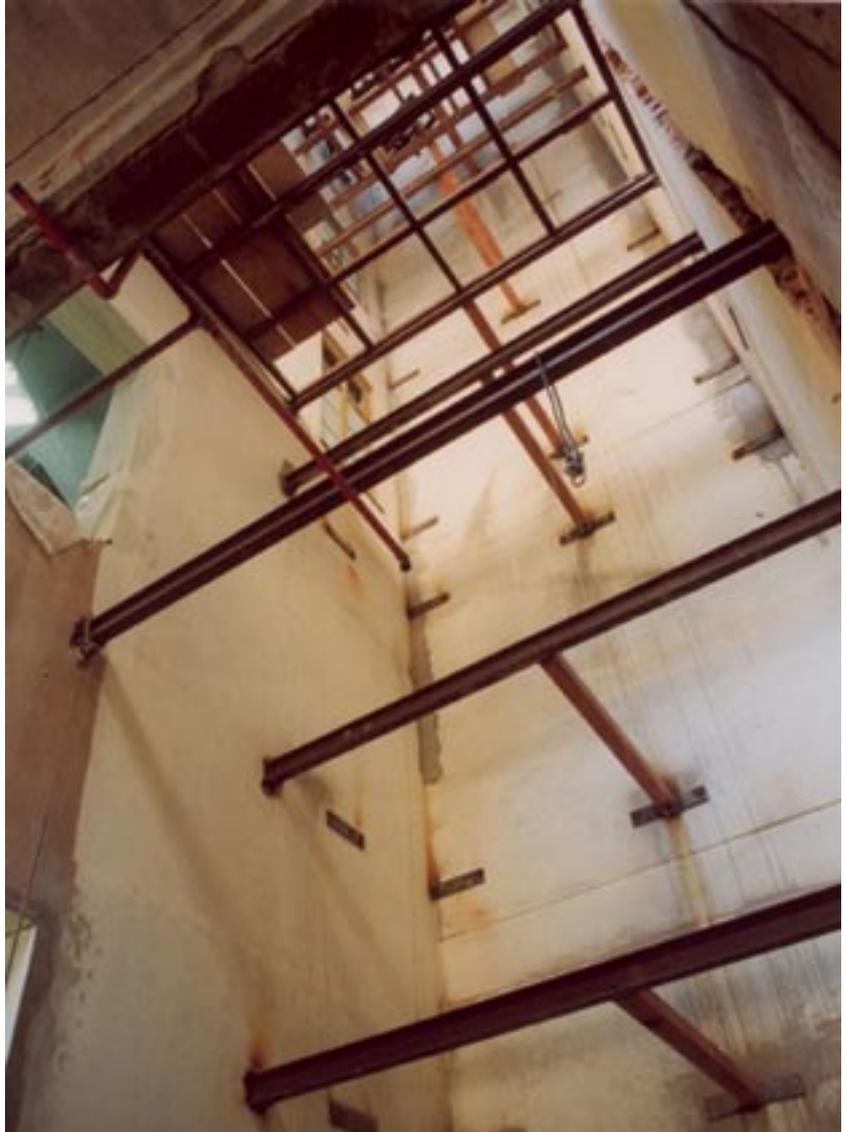
Figura 7 - Fixação da estrutura metálica de suporte dos pisos e formação da caixa de corrida dos novos elevadores. Foto: Beto Rodrigues

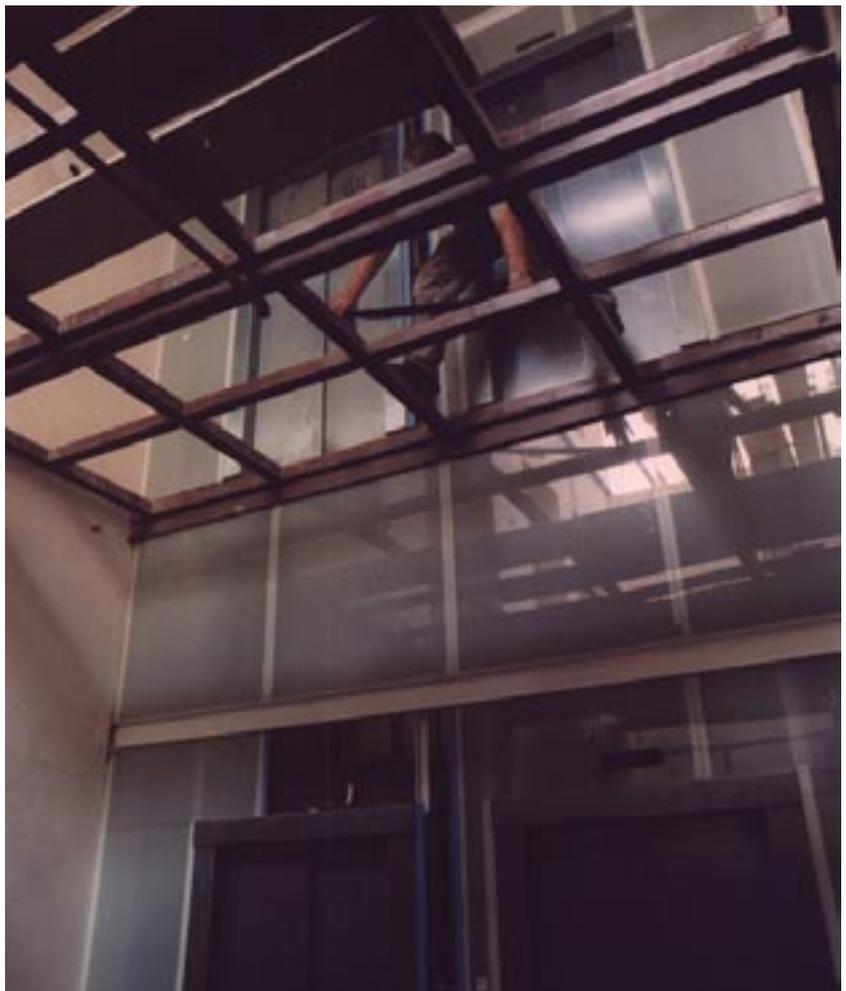
Figura 8 - Transformação de um dos poços de ventilação e iluminação em circulação vertical mecânica. Montagem das divisórias, piso e forro de vidro do hall dos elevadores. Foto: Beto Rodrigues

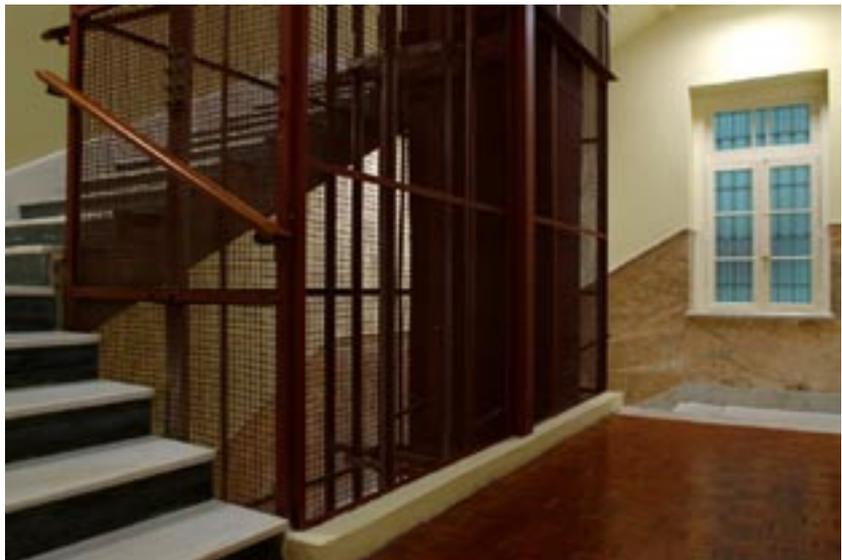
Figura 9 - A escada original do edifício foi transformada em saída de emergência. A caixa de corrida dos elevadores, que ocupava o vazio central da escada, foi aproveitada para instalação do sistema de pressurização contra fumaça. Foto: Del Re + Stein.

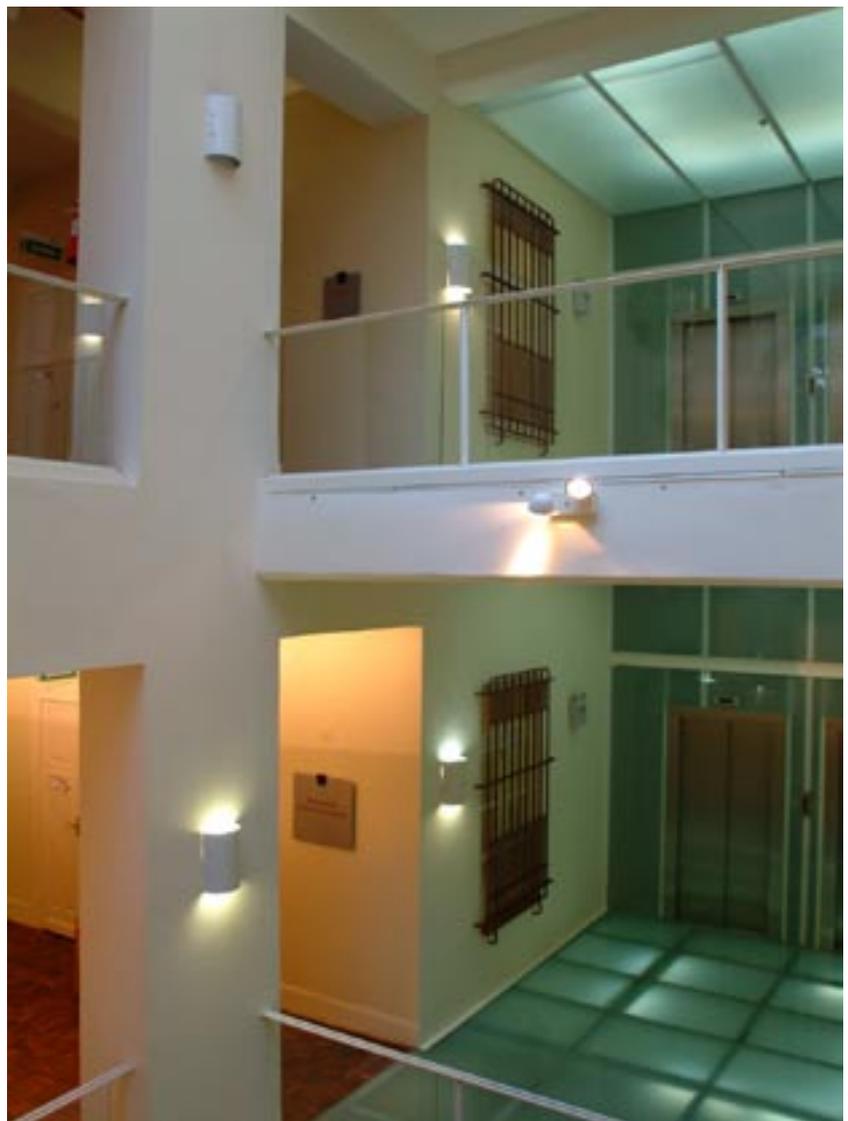
Figura 10 – Os novos elevadores passaram a ocupar um dos antigos poços de ventilação e iluminação. As antigas janelas da escada permaneceram, recebendo tratamento anti-fogo. Foto: Del Re + Stein

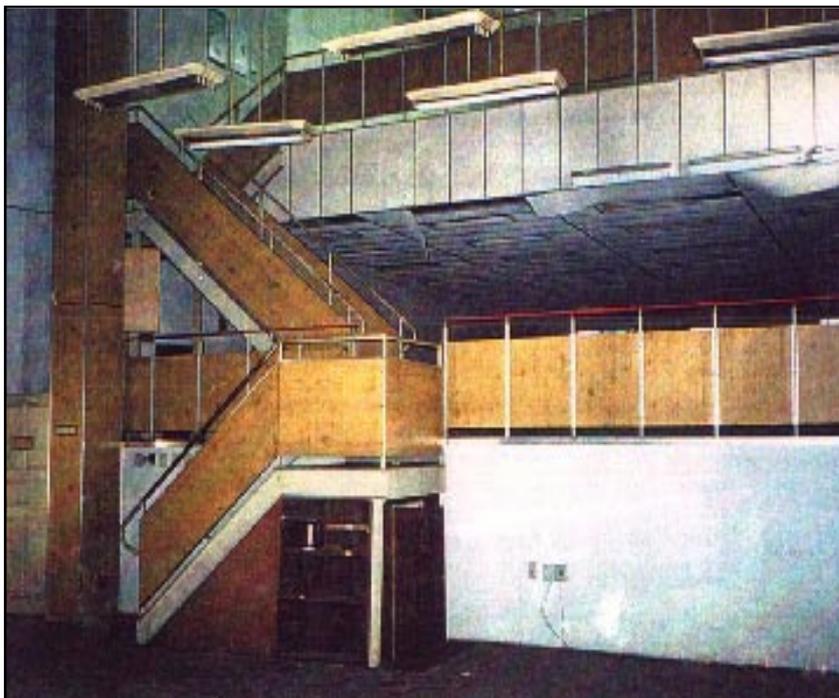
Figura 12 - Mezanino metálico não original construído pela CEEE. Em seu lugar foi construído o auditório Barbosa Lessa. A estrutura metálica do mezanino foi reaproveitada para fazer a laje inclinada do auditório e foyer. Sob a laje nova estão os camarins, serviços e instalações técnicas. Foto: Beto Rodrigues.

O quarto pavimento é totalmente ocupado pelo auditório Barbosa Lessa, com capacidade de 160 lugares. Para isso, foi demolido o mezanino existente (não-original do edifício) e construída uma laje e uma arquibancada descendo até o terceiro pavimento (fig. 11 a 14). A configuração da sala, com boa acústica, iluminação, sonorização e

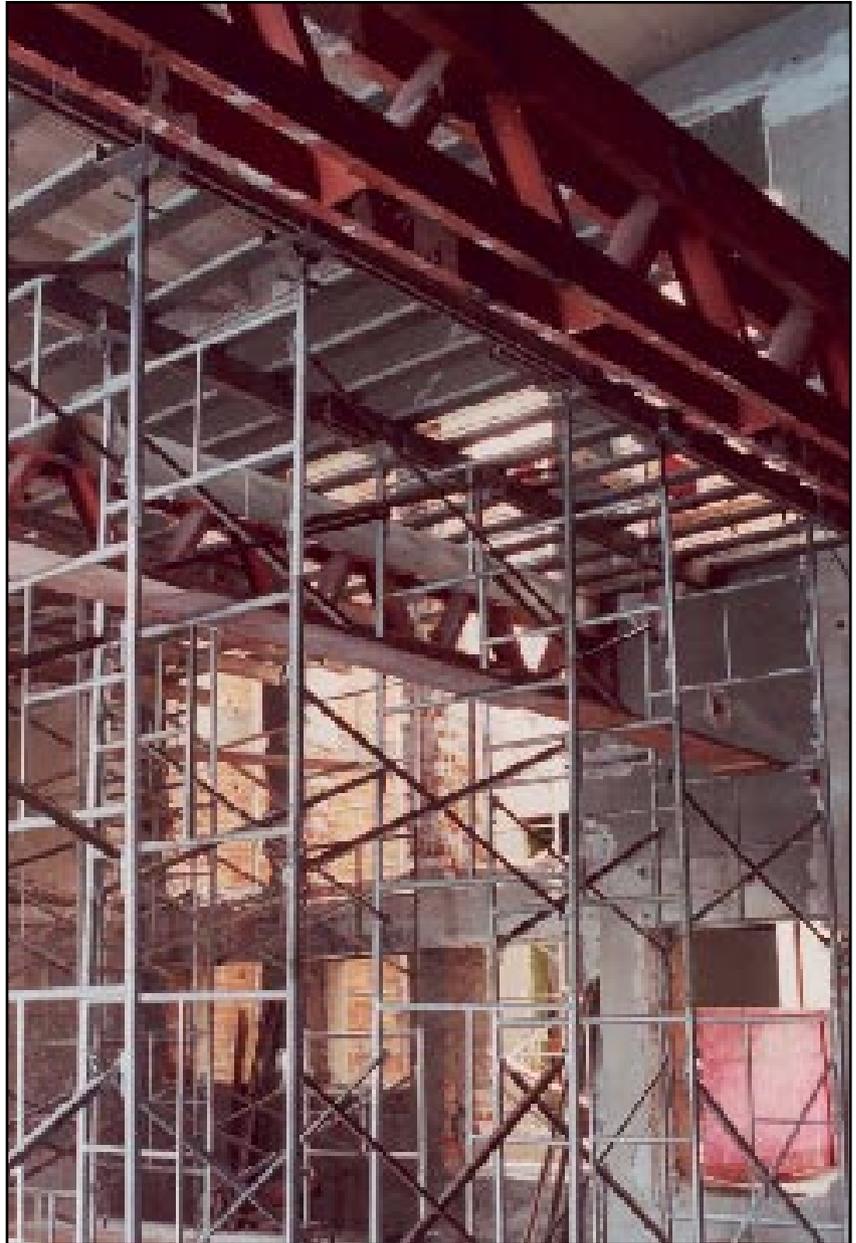
Figura 13 – Montagem de laje pré-moldada sobre estrutura metálica realocada, criando o foyer do auditório no 4º pavimento. Foto: Beto Rodrigues

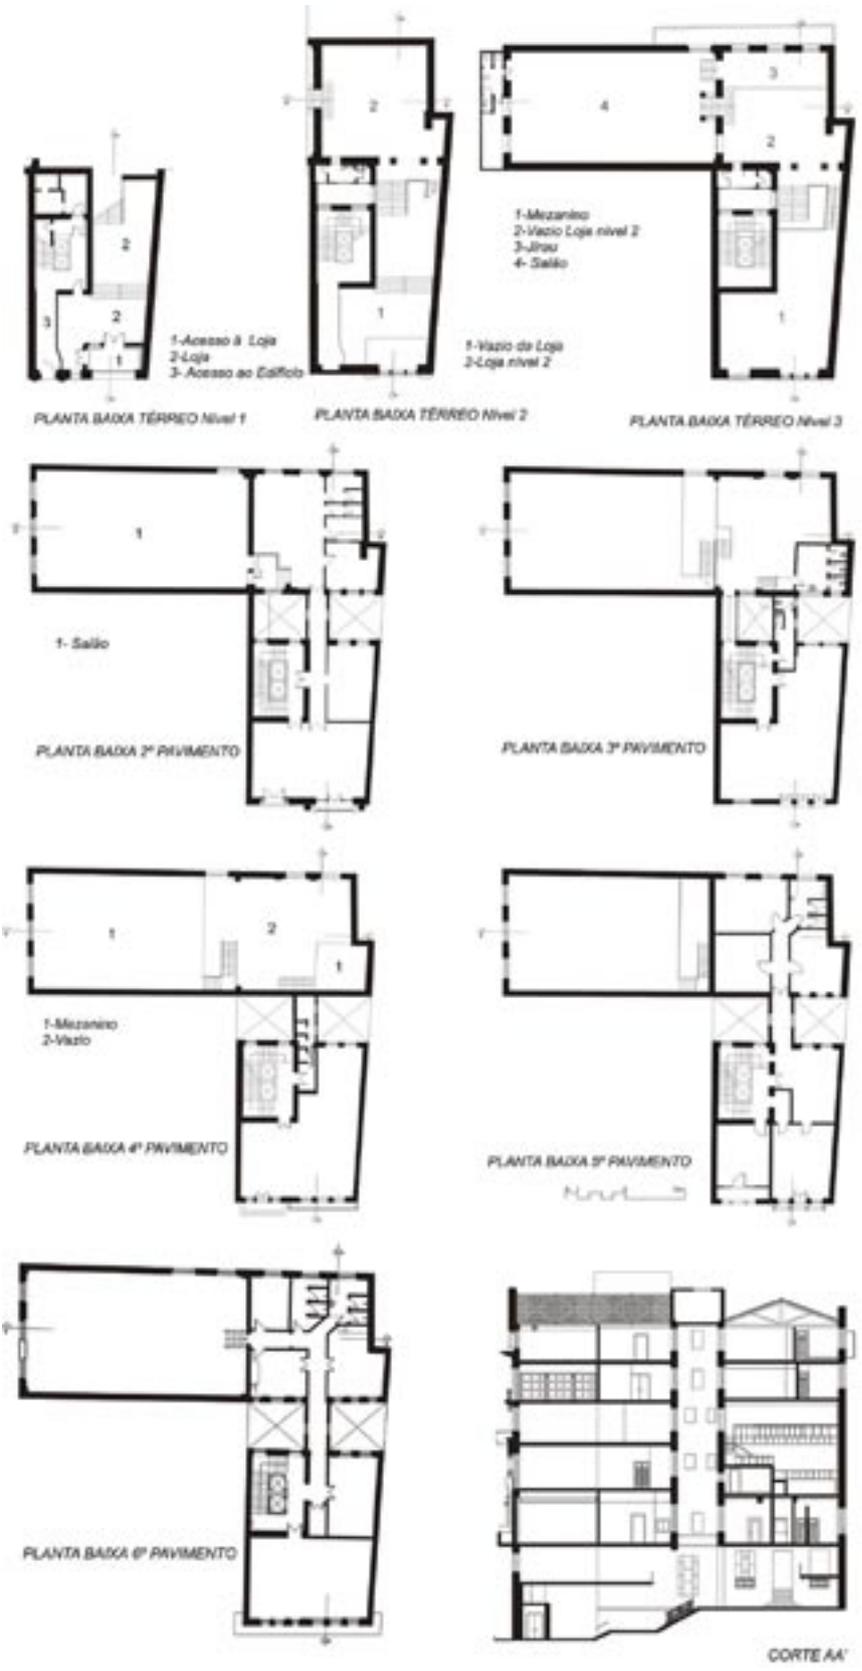
Desenho 2 – Plantas do levantamento do Edifício Força e Luz

Segregação excessiva entre a loja e o restante do prédio.

Os elevadores estão fora de condições de uso, são muito pequenos (quatro pessoas cada) e não apresentam maior interesse, fora o fato de ocuparem o vão central da escada.

Banheiros acrescidos sobre os poços de ventilação descaracterizam a planta, estão em péssimas condições de uso e não têm localização favorável.

Excesso de revestimentos modernos, sem qualidade e deteriorados.

Existe um sanitário-vestiário de péssimo acabamento e em mau estado de conservação.

A impressão geral do pavimento não é boa, está muito deteriorado e o forro de madeira lhe dá um ar precário, incongruente com a época do edifício. Terão substituído um antigo estuque?

Há problemas de infiltração e de isolamento térmico.
