Um estudo sobre a evolução cronológica e intervenções realizadas no convento de Igarassu.

A study on the chronological evolution and interventions carried out in the Igarassu convent.

Este artigo trata das intervenções no Convento Franciscano de Santo Antônio localizado em Igarassu, no estado de Pernambuco (Brasil). Tais intervenções ocorreram a partir de seu tombamento, em 1938, pelo Instituto do Patrimônio Histórico e Artístico Nacional (IPHAN), criado em 1937. Seu objetivo é caracterizar a evolução arquitetônica do Convento de uma maneira análoga a um prontuário médico, além de, analisar as intervenções documentadas sob a ótica das teorias da restauração, contextualizadas à época de suas execuções. A pesquisa se baseou na revisão bibliográfica de autores consagrados da teoria da restauração e em documentação textual e iconográfica disponíveis nos arquivos do IPHAN do Rio de Janeiro e de Pernambuco que, contudo, carecem de registros atualizados sobre os monumentos inscritos na lista de nosso patrimônio. O estudo foi complementado com informações obtidas em visitas a campo. Dessa forma se elaborou um breve histórico crítico sobre a “vida” desse convento, que auxiliou na construç

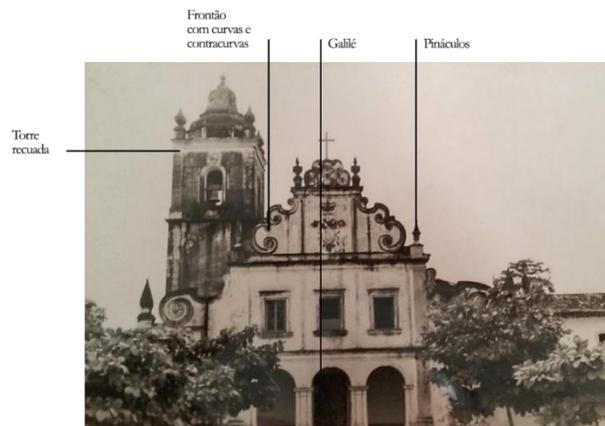
O frontispício da igreja conventual mostra uma galilé com três arcos, onde se assenta o coro. A modificação do frontão com volutas com duplo enrolamento data de 1786, ano gravado na base do cruzeiro.

Figura 3: Fachada principal do Convento de Igarassu, década de 1950. Fonte: Pasta Série Inventário, IPHAN/RJ. Cx 310 Pt 02 E06. Foto Eric Hess

Um estudo sobre a evolução cronológica e intervenções realizadas no convento de Igarassu.
A torre se tornou recuada em relação à fachada e localizada no lado esquerdo da igreja conventual, construída cerca de 1753, época em que se começou a edificar a capela da Ordem Terceira, concluída em 1762, em comunicação com a igreja Primeira (BELO, 2013). Uma cerca delimita o espaço do convento, e no adro, vemos o cruzeiro de pedra copiado do original construído em 1786, que sucumbiu durante o século XX. Tais modificações já correspondiam ao segundo ciclo construtivo desses conventos (figura 3).

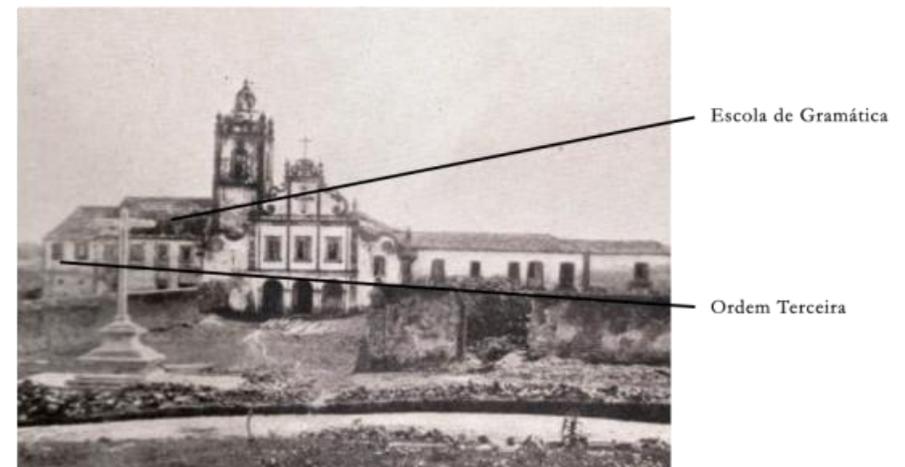
Figura 4: Foto do convento de Igarassu, 1913. Cruzeiro, fachada da igreja com torre recuada; ala conventual à direita; à esquerda, escola de gramática e capela da Ordem Terceira. Fonte: Arquivos da FUNDARPE do Recife

Esta capela era localizada de maneira perpendicular à nave da igreja conventual (figura 4). Depois de demolida no século XX, a comunicação entre as igrejas foi entaipada e revestida por azulejos retirado da capela-mor da igreja conventual em data não especificada (BELO, 2013).

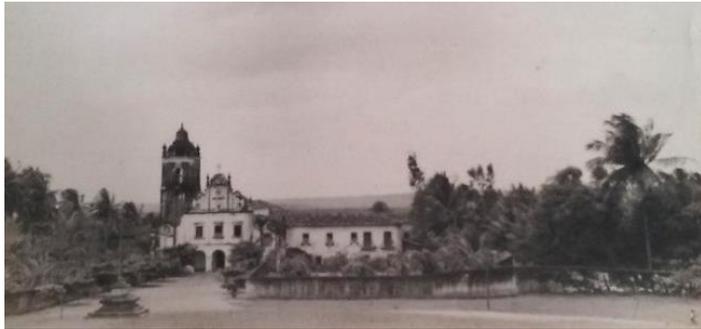
Figura 5: Vista do Convento de Igarassu, 1939. Fonte: Pasta Série Inventário do Convento de Igarassu, IPHAN/RJ. Foto nº 17135, Eric Hess.

Por meio das lentes do fotógrafo Hess, em 1939, encontramos uma foto do complexo conventual (Figura 5).

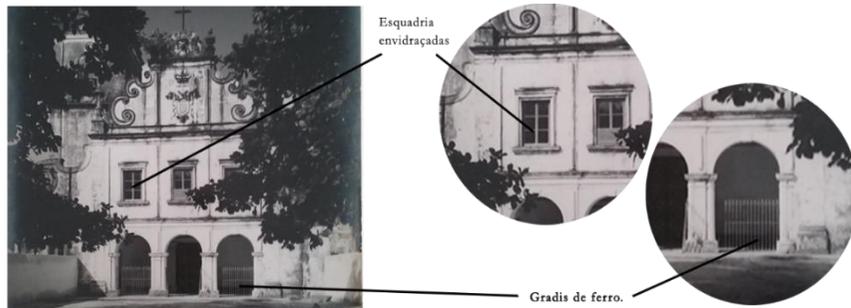
Figura 7: Fachada do convento, 1956. Observar pináculos (ou coruchéus), esquadria de vidro na frente das janelas com folhas de madeira almofadadas e cruz em madeira coroadando o frontispício. Janelas sem tímpanos, cercaduras em cantaria. Raízes de arbustos no frontão. Gradis de ferro fechando a gailié. Fonte: Pasta Série Inventário do Convento de Igarassu, IPHAN/RJ. Cx 310; Pt 02: E 05. Foto Marcel Gautherot

Refazer as cercaduras em cantaria ou renová-las em massa, mantendo os trechos aproveitáveis? Colocar ou não os tímpanos das janelas? Na fachada lateral esquerda os dois vãos que parecem ter sido colocados em ocasião posterior, devem ser conservados ou fechados? Os coruchéus que ladeiam o tímpano do frontispício são de cantaria e primitivos, enquanto os intermediários e os inferiores são de massa, e de épocas mais recentes; assim, deve-se recompô-los dentro do estilo original? A cruz de cantaria do frontispício desapareceu, e a atual é de madeira. Deve-se substituí-la? É válido remover as esquadrias envidraçadas que escondem as almofadas de madeira, originais? Tais observações foram encontradas em foto e no Ofício 18/56 Recife, de 09/02/56, do arquivo central do IPHAN/RJ (Figuras 7 e 8).

Frente às dúvidas, optou-se por retirar os gradis de ferro e os vidros das janelas (1955), refazer a cruz e os pináculos em cantaria (1957), manter as janelas sem tímpano e rebaixar o piso do átrio para liberar os pórticos ali existentes, cujas bases estão soterradas, conforme mostra a figura a seguir (figura 9).

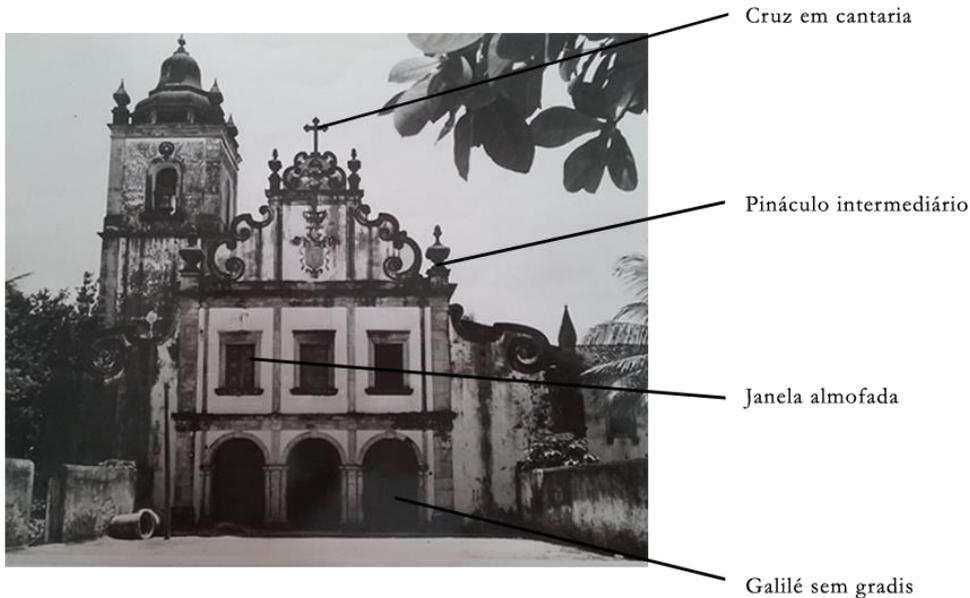
Figura 9: Fachada do Convento de Igarassu com as modificações ocorridas, 1969. Fonte: Pasta Série Inventário IPHAN/RJ. Cx 310; Pt 1215. Foto no 71610, Silva Telles.

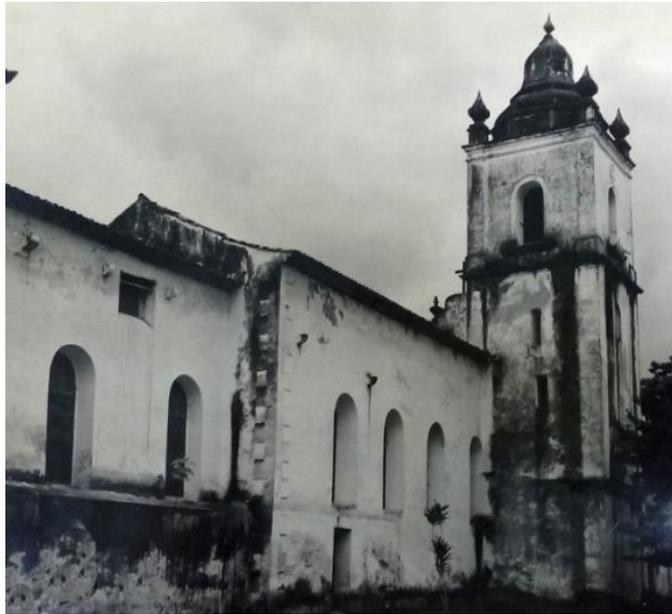
Figura 11: Fachada lateral esquerda, década de 1950. Vãos, antes de serem transformados em seteiras. “Óculo” quadrado. Fonte: DPHAN/Recife – 1o, 34.03(5); 222.3; 316/58. Foto Gautherot

Outra intervenção foi a realizada na fachada lateral esquerda (1957), em relação aos vãos que pareciam ter sido feitos em ocasião posterior à construção do convento. Seteiras os substituíram e o “óculo” quadrado transformou-se em oval.

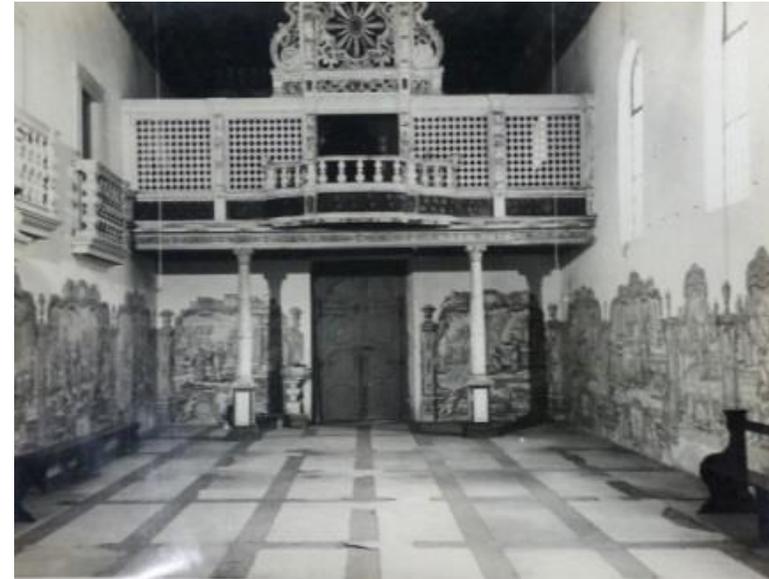
Figura 13: Vista do coro, vãos, azulejos cobrindo o arco de comunicação com a Ordem Terceira, e assoalho que era primitivamente em madeira e em 1956 estava cimentados. Fonte: IPHAN/PE, Pasta 34.03 (5); 222.57. Foto Campiglia

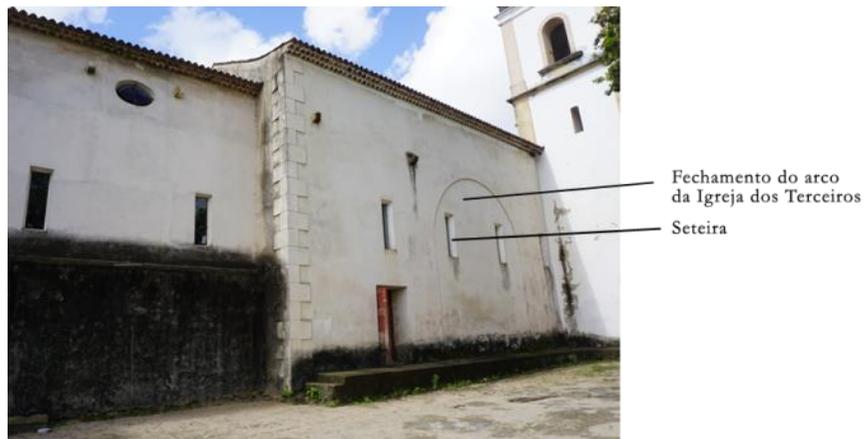
Figura 12: Fachada lateral esquerda, capela-mor e fechamento da Igreja dos Terceiros. Seteiras no lugar dos arcos e óculo modificado para oval, em julho de 1957. Fonte: Arquivo pessoal da autora, 2015

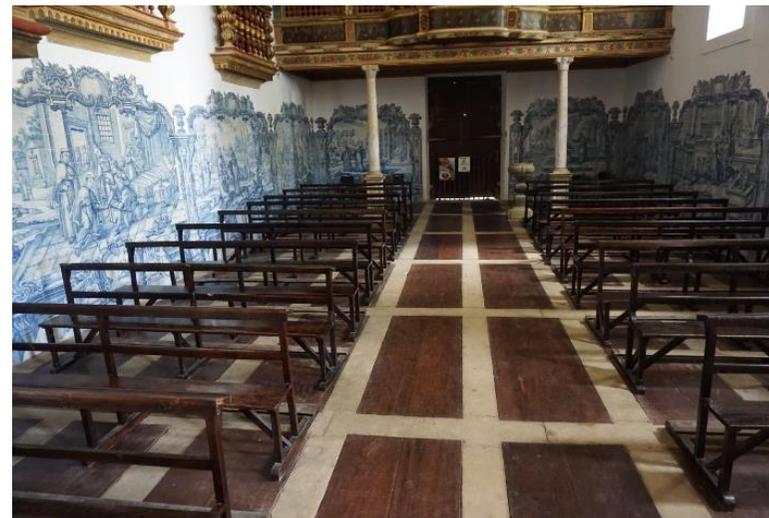
Figura 14: Piso da nave da Igreja. Fonte: Arquivo pessoal da autora, 2015

Ainda de acordo com o Ofício 112 Recife, de 29/06/56 (figura 10), encontrado no IPHAN/RJ, há referência às seguintes obras: no tocante à nave da Igreja, retirar os “feios vitrais”, e modificar a forma dos vãos que os contém, os quais não foram considerados integrados ao ambiente (figura 11). Assim, seteiras tomaram o lugar das antigas janelas (1957) (figura 12). O piso da nave cimentado deveria ser substituído por madeira, que originalmente cobria as campas (figuras 13 e 14). Na mesma altura foi feito o restauro total do frontispício da igreja conventual.

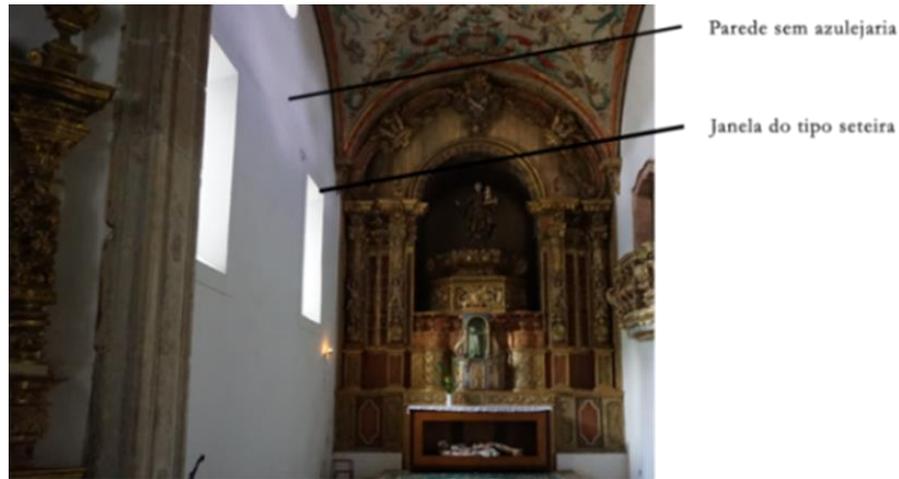
Figura 15: Parede da capela-mor sem a azulejaria, colocada no fechamento do arco de comunicação com a Ordem Terceira, no século XX. Janelas tipo seteira. Fonte: Arquivo pessoal da autora, 2015.

A figura a seguir (figura 15) embora retratada em época recente, continua a mostrar as mudanças feitas no Convento.

Por época da criação do IPHAN o Convento de Igarassu já havia sofrido várias intervenções. Um bom exemplo é o preenchimento com os azulejos retirados da capela-mor para cobrir, na parte interna, o arco entaipado de comunicação entre as igrejas dos Terceiros e a conventual.

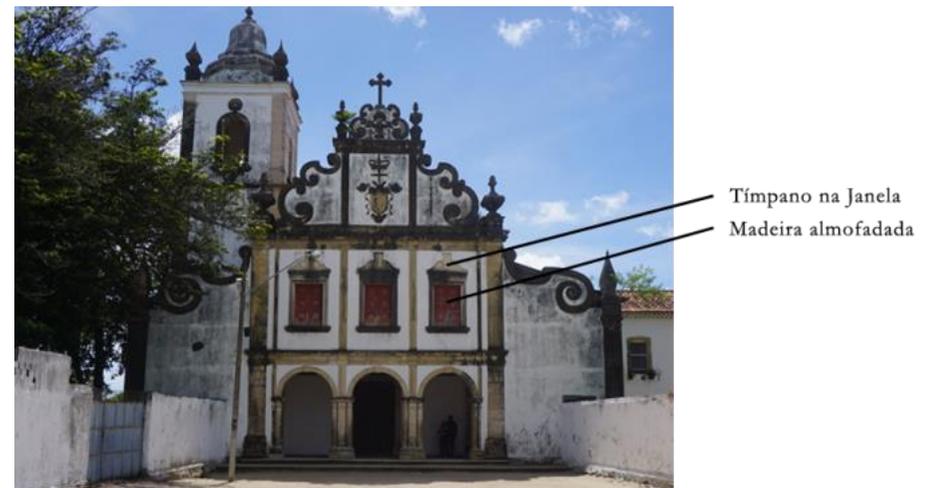
Figura 17: Fachada Principal e Cruzeiro. A modificação evidente é a presença de tímpanos nas janelas, talvez proveniente da restauração de 1999 feita em parceria com as Fundações citadas. Fonte: Arquivo pessoal da autora, 2015.

Caminhando no tempo, a configuração do Convento de Igarassu chegou às feições a seguir que, ainda podem sofrer mudanças conforme intervenções vindouras (figura 17). Contudo, podemos observar que pouco mudou em sua “vida física”.

Na obra de 1955, ao se extirpar as raízes existentes no frontão, viu-se que havia tímpanos nas janelas, com volutas e elementos esculpidos. A decisão foi manter as janelas sem os tímpanos. No entanto, na restauração feita em parceria pelas fundações portuguesa, espanhola e brasileira entre 1996 e 1998, os tímpanos foram novamente recolocados.

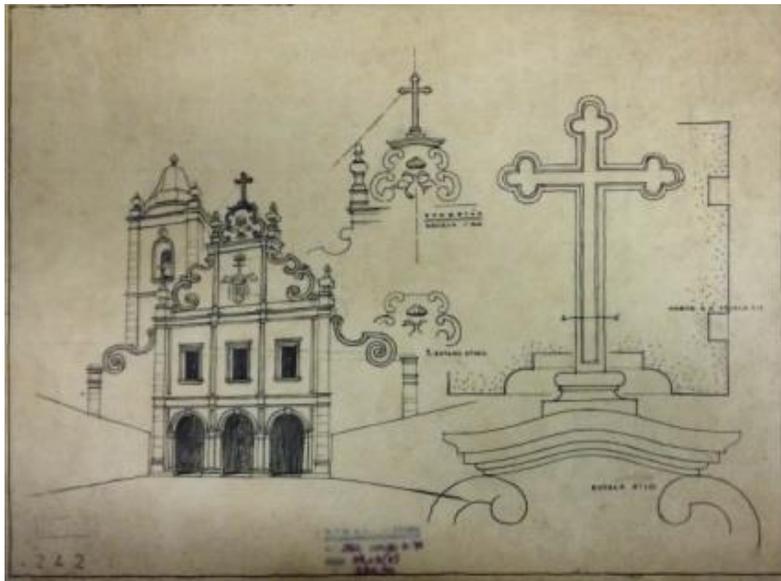
Figuras 18: Fachada desenhada em 1956. DPHAN/PE, Classificação 34.03 (5), registros 242.

Os pináculos que ladeavam o tímpano do frontispício, primitivamente feitos de cantaria, conviviam com os intermediários e os inferiores, confeccionados em massa, de épocas mais recentes. A cruz de cantaria do frontispício havia desaparecido, e outra de madeira ocupava seu lugar. Tanto os pináculos, quanto a cruz foram refeitos em cantaria (1957), mediante estudo (1956) (figuras 18 e 19).

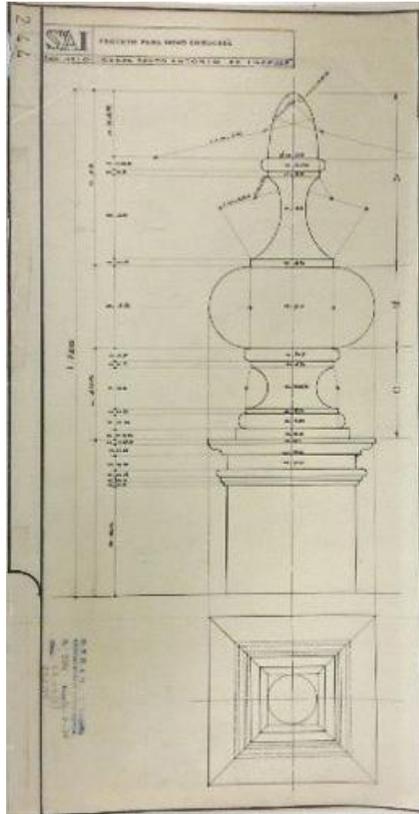
Figura 19: Projeto para novo pináculo, 1956. DPHAN, Classificação 34.03 (5), registro 244.
