# A proteção da arquitetura rural: um estudo tipológico das edificações levantadas na cidade de Icó – CE

*The protection of rural architecture: a typological study of buildings built in the city of Icó – CE*

número 37 | maio - ago de 2023

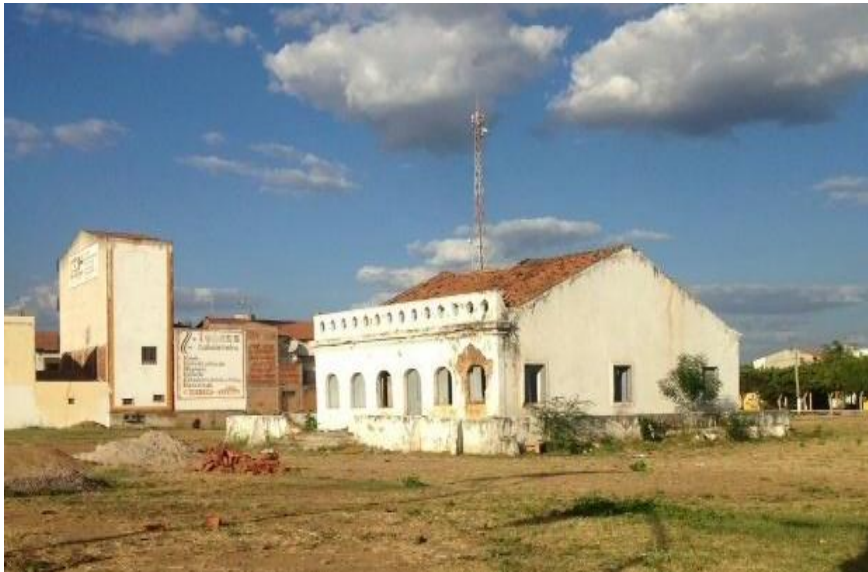
O primeiro exemplar, trata-se de uma antiga casa de fazenda, pertencente a D. Janoca Dias, neta de D. Glória Dias, que por sua vez era filha do Barão de Icó. A fazenda São Cristóvão, delimitava o fim do núcleo urbano de Icó durante o final do século XIX. Em entrevista com os historiadores locais Yuri Pinto e Altino Afonso, foi possível saber que a fazenda foi construída em meados do século XVIII. (Figura 1).

**Figura 1:** Hotel Pavão. Fonte: Acervo do Autor

Enquanto desempenhava papel de Hotel o edifício recebeu um acréscimo em sua estrutura original, tratava-se de um conjunto de quartos e que futuramente vieram a ruir. Atualmente o Hotel encontra-se abandonado, apresentando algumas patologias, como perca de esquadrias, infiltração nas alvenarias, pichação, piso com rachaduras, perca de revestimento e mutilação parcial da coberta.

Sua estrutura não aparenta estar comprometida, o que facilitaria o seu restauro e recuperação dos danos apresentados. Em seu interior, ainda se resguardam ornamentos, como rodapés, molduras, forro em madeira.

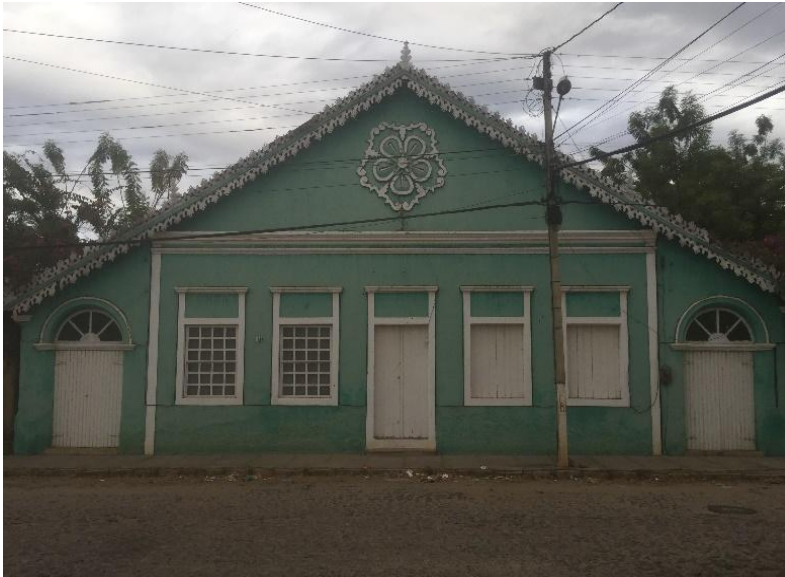
A segunda edificação é o Solar dos Monteiros (Figura 2). A casa pertencia a família Monteiro, cujo representante mais conhecido na cidade de Icó é Aldo Marcosi ex-prefeito da cidade, filho de José Walfrido Monteiro. A mesma, acompanha e materializa toda a história da família, surge no final do Século XIX, com a expansão urbana inflamada com a criação do mercado municipal.

**Figura 2.** Solar dos Monteiros. Fonte: acervo dos autores

A casa enquadra-se dentro do período eclético da arquitetura, logo esse seria um dos principais motivos de ser a única residência, onde a fachada possui um número considerável de ornamentos, uma vez que nessa época iniciou-se um período de ornamentações de fachadas e platibandas (WEIMER,2012). A casa possui elementos ornamentais que simbolizam a natureza como curvas e flores, além de elementos como lambrequins, ornamento utilizado em fachadas de residências europeias.

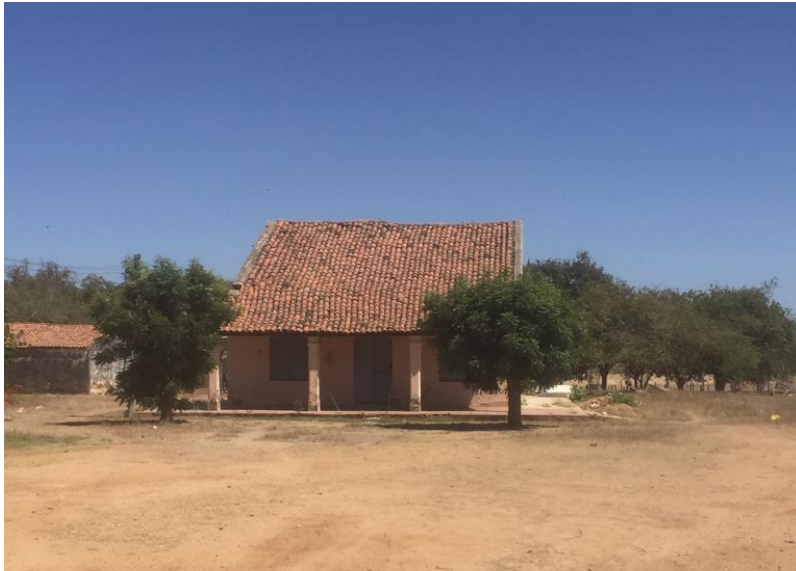
A Fazenda Graça (Figura 3) foi a terceira edificação, encontra-se mais distante das outras fazendas e da própria delimitação espacial da poligonal de proteção do Iphan. As edificações que surgiram, com o crescimento urbano da cidade se aproximaram de seu terreno, o que de certa forma modificou parcialmente a sua relação com a paisagem local. O prédio ainda resguarda características típicas de uma arquitetura rural, como a implantação central no lote, delimitação de pastos para a criação de animais, armazéns para a estocagem de produtos e ferramentas, além da própria lógica interna dos ambientes.

**Figura 3.** Fazenda Graça. Fonte: acervo do autor

O nome da Fazenda remete ao sobrenome da família do primeiro proprietário do bem, embora segundo o atual morador seu Francisco, conhecido por “Chico Veio” e o historiador Yuri, não se sabe ao certo qual dos membros da família era o dono da residência. A família Graça, que na cidade de Icó tem como principal representante D. Mariinha Graça, cujo o sobrado onde morou, localizado na rua Ilídio Sampaio atualmente, funciona como sede da Secretária de Cultura municipal. Quanto as modificações ocorridas na edificação, seu Chico relatou a construção de uma coberta independente, realizada por seu pai, nos fundos da casa, onde se localizam os ambientes da sala de jantar, cozinha, despensa e banheiro.

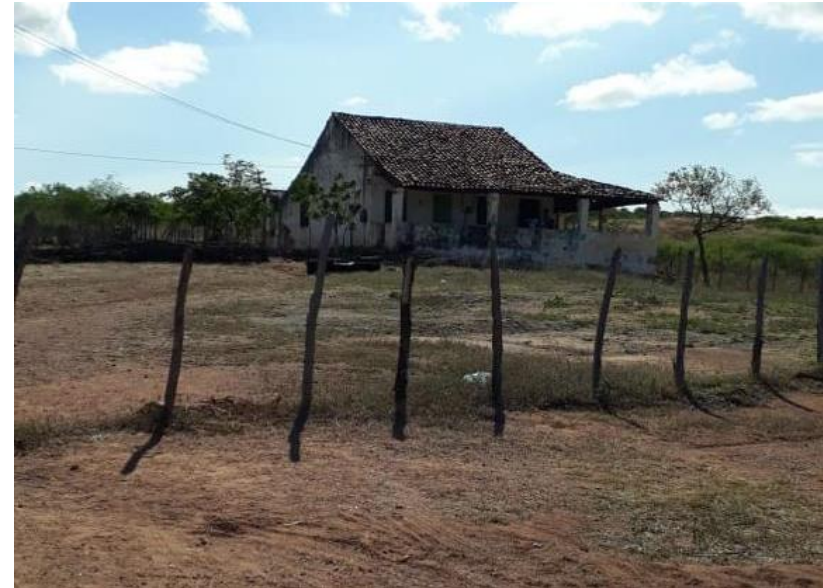
A quarta edificação levantada é uma segunda residência pertencente à família graça, a chamada Fazenda do Olho D’água (Figura 4), cujo nome é em homenagem ao açude próxima residência, o Açude Olho d’água. Trata-se de uma casa de fazenda que pertenceu a Mariinha Graça e foi utilizada como local de descanso para os fins de semana, além de possuir um espaço de criação de gado e plantação. A fazenda marca o fim do limite urbano municipal, e pode ser acessado pela estrada que levam em direção ao distrito do Icozinho a BR – 404.

**Figura 4.** Fazenda Olho D’água. Fonte: acervo dos autores

A fundação da residência é encostada em uma rocha natural, possui um piso de tijolo de forno e um alpendre que contorna toda a residência. Aos fundos da casa ficava a cozinha e o fogão a lenha, um forno de bolo separado da cozinha e um depósito para a estocagem de produtos. Frente a residência, separada pela estrada, são vistas colunas robustas, que demarcavam o curral e a plantação. E mais ao lado, está o açude do Olho D’água, que abastecia a residência e o gado.

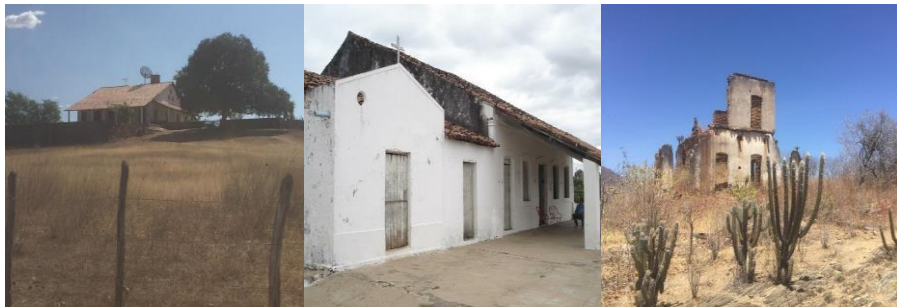
Dos exemplares encontrados na zona rural, três estão relacionados ao Barão do Crato, uma ruína e duas fazendas, essas últimas foram ocupadas por assentamentos rurais e hoje funcionam como sede associação dos mesmos, são elas a fazendas do Loreto e a fazenda Lobato. A fazenda Lobato, localiza-se próxima ao distrito do Cruzeiro, no território delimitado pelo Incra, do assentamento Chico Mendes. Possui uma tipologia de duas águas, com alpendres na frente e no fundo e na Lateral Oeste. Em seu terreno, localiza-se o dormitório de um empregado, os estábulos dos cavalos e um depósito de ferramentas (Figura 5).

**Figura 5.** Fazenda Loreto, Fazenda Lobato, Ruínas do antigo sobrado rural. Fonte: acervo do autor

Já a fazenda Loreto, localiza-se no distrito de mesmo nome, possui volumetria similar ao da fazenda Lobato, com duas águas e alpendre na fachada principal, ao lado em anexo ao núcleo sede da Fazenda, encontra-se um Armazém e uma Capela, erguida para Nossa Senhora do Loreto, Santa de origem Italiana. A casa possui grandes danos e encontra-se abandonada, somente sua capela é utilizada pela população. Sua fachada lateral perdeu todo o revestimento como as esquadrias e a cobertura da cozinha apresenta uma mutilação. Segundo os moradores a situação financeira os impede de restaurar a residência.

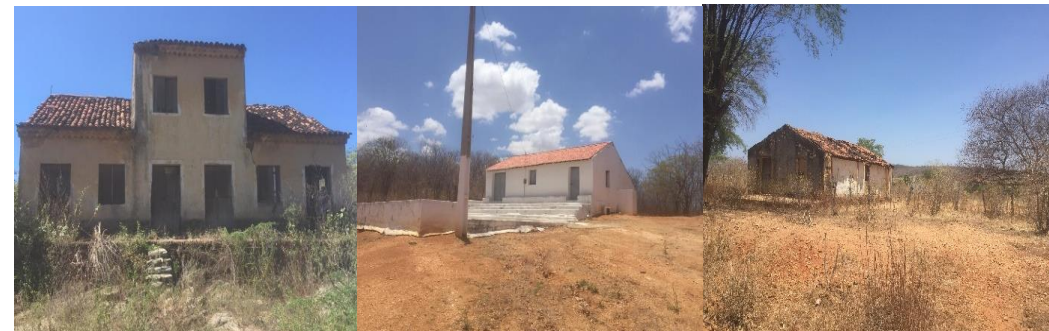
A forma do sobrado é similar aos sobrados urbanos do sítio histórico icoense. Segundo Weimer (2012) A necessidade de habitar os sobrados, resultou em estratégias únicas de adaptações de residências, para que estas possuam aparência mais próxima possível dos sobrados, o que fez surgir segundo Weimer (2012), uma tipologia chamada de pseudo-sobrado, onde uma casa térrea de duas águas, criava um ambiente próximo a coberta. Similar a tipologia de sobrado pertencente ao Barão do Crato, a residência do Sítio Gambá, localizado no Distrito da Água Branca, apresenta-se mais consolidado que as ruínas do. pertenceu a D. Glória Dias. (Figura 6).

**Figura 6.** Sítio Gambá, Casa de Oração, Sitio Malhada Funda. Fonte: acervo do autor.

Na fachada principal da residência do Sítio Gambá (Figura 6), é possível perceber um volume central que saca e conforma uma espécie de sótão, segundo Weimar (2012), esses sótãos, recebiam uma ou mais janela de água-furtada e eram denominados de camarinha, acessados geralmente por uma escada de madeira. Essas descrições batem com o que foi encontrado no Sítio Gambá, inclusive a escada de madeira conservada, contudo, boa parte de uma de suas fachadas laterais caiu, assim como as paredes do fundo onde se localizam a cozinha e despensa.
