# Avaliação de ocupação irregular em encosta: estudo de caso

*Evaluation of irregular occupation of slope: case study*

Sabrina Santiago Oliveira\*, Maria de Lara Peixoto da Silva\*\*, Leonardo Augusto de Oliveira\*\*\*, Bianca Maria Vasconcelos\*\*\*\*

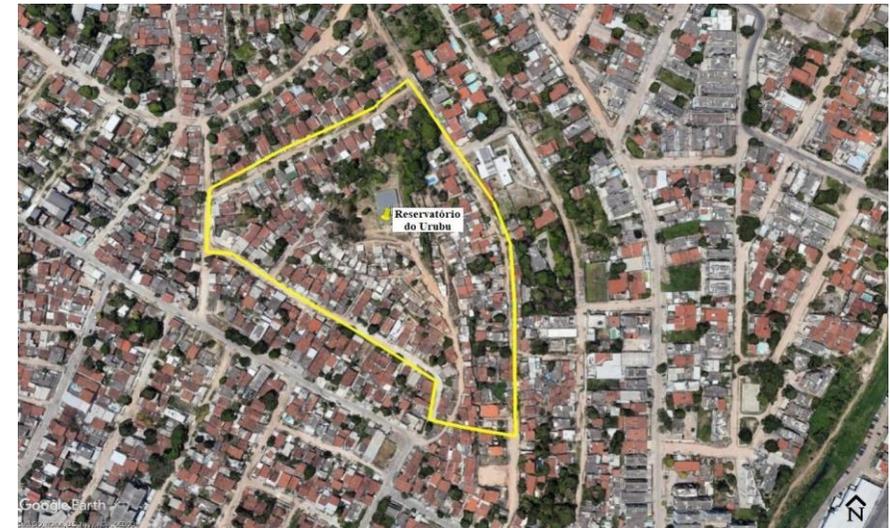
A área de estudo foi escolhida devido a sua proximidade ao Reservatório do Urubu, ilustrado na Figura 2, construído pela Companhia Pernambucana de Saneamento (COMPESA), no início do ano de 1981, e que possui capacidade para armazenar 2 milhões de litros de água, o que atende a, aproximadamente, 100 mil pessoas.

Figura 2. Vista aérea do Morro do Reservatório do Urubu. Fonte: Elaborado pelos autores, com base em Google Earth (2021).

O reservatório apresenta limites rodeados por imóveis construídos irregularmente. A Figura 3 mostra o relevo da área de estudo, em que se vê que o Morro do Reservatório do Urubu, constituído por altitudes entre 17m e 42m acima do nível do mar.

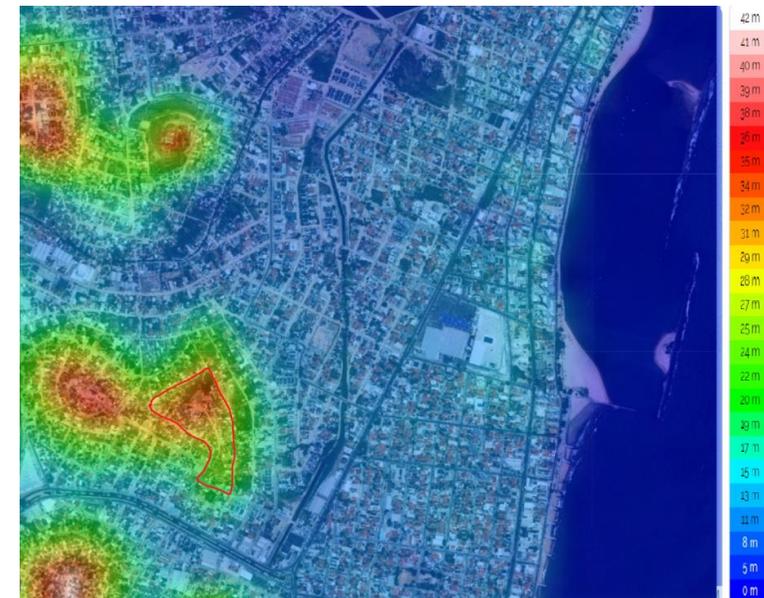
Observando a figura, é possível notar que o Reservatório do Urubu, instalado no seu ponto mais alto, no Alto da Mina, demarcado em vermelho, está em um ponto de altitude máxima de aproximadamente 42 metros acima do nível do mar.

Figura 3. Relevo do Morro do Alto da Mina. Fonte: Elaborado pelos autores, com base no programa *topographic-map* (2021)

relacionar a Figura 11 com o mapa de declividade, à Figura 3, é possível observar que a ocupação ocorreu em toda área, independente da declividade do terreno.

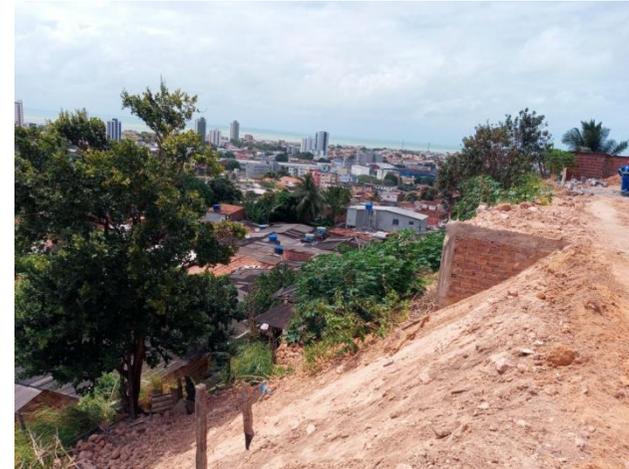
a retirada da camada original de vegetação para a construção de moradias de forma irregular, sem critérios técnicos. O registro de resquícios destas construções irregulares pode ser observado nas Figuras 4 e 5.

Figura 4. Resquícios da ocupação irregular nos arredores do Reservatório do Urubu.  
Fonte: Fotografia dos autores, 2021.

Tais resquícios de construções irregulares foram encontrados próximas ao Reservatório, dentro dos limites do complexo. Estas moradias foram demolidas para a implementação do muro de proteção do talude da encosta do Reservatório.

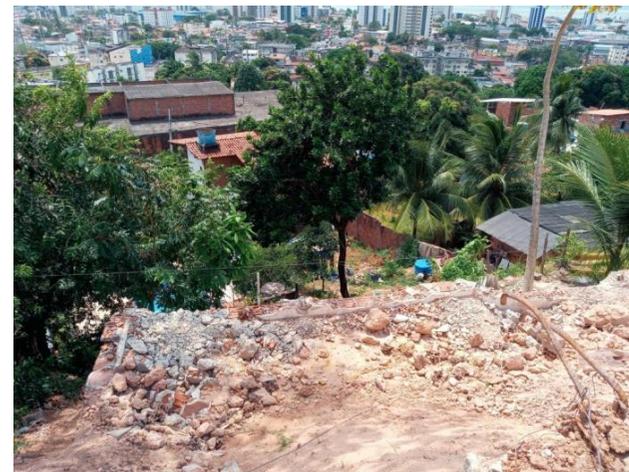
Figura 5. Resquícios de ocupação irregular no Morro do Alto da Mina.  
Fonte: Fotografia dos autores, 2021.

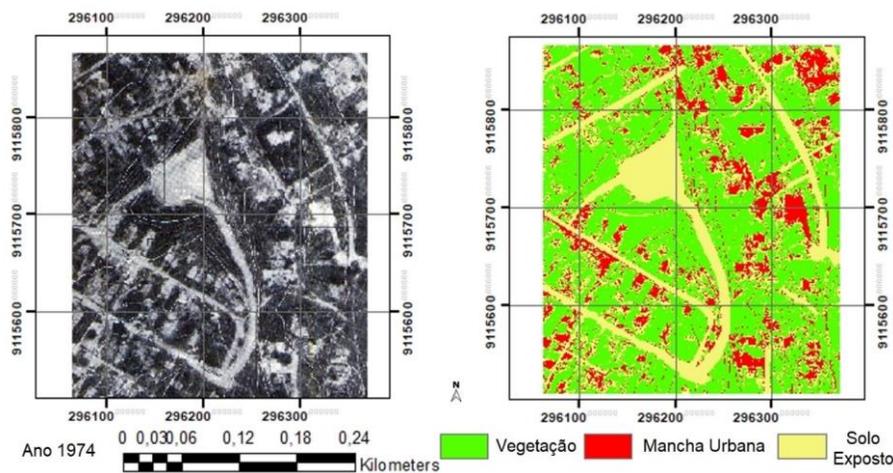
No Mapa de Ocupação do Solo referente ao ano de 1974, Figura 6, é possível perceber que a área é densamente caracterizada por vegetação nativa, apresentando um baixo índice de ocupação, podendo ser explicado devido à ausência do Reservatório do Urubu, que foi construído 7 anos após a produção desta ortofotocarta, em 1981.

**Figura 6.** Mapa de ocupação do solo no Morro do Alto da Mina em 1974, bairro de Bultrins, município de Olinda. **Fonte:** Elaborado pelos autores, com base em ArcGIS PRO 2.6, 2021.

Na Figura 6, a mancha urbana foi representada por apenas 6,79% da área analisada, sendo 59,91% de vegetação nativa e 33,30% de solo exposto. Isso mostra que, naquele ano, a área apresentava um processo de drenagem natural e escoamento superficial eficiente, devido a maioria do território ser de área vegetal. No ano de 1984, já é possível notar uma maior presença de mancha urbana, deixando visível o processo de urbanização durante esses dez anos, tal como mostra a Figura 7.

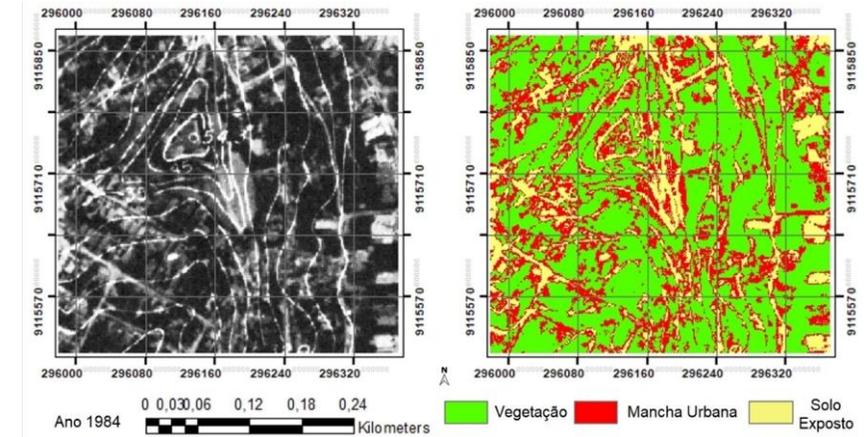
**Figura 7.** Mapa de ocupação do solo no Morro do Alto da Mina em 1984, bairro de Bultrins, município de Olinda. **Fonte:** Elaborado pelos autores, com base em ArcGIS PRO 2.6, 2021.

Em 1984, a mancha urbana, a vegetação e o solo exposto eram representados respectivamente por 13,25%, 70,37% e 16,37%, mostrando um aumento de construções irregulares no local. Esse aumento pode ser explicado pela construção do Reservatório do Urubu, que já consta nesta ortofotocarta. Contudo, a cobertura vegetal ainda representa mais da metade da área estudada. A Figura 8 ilustra o georreferenciamento da área no ano de 2003.

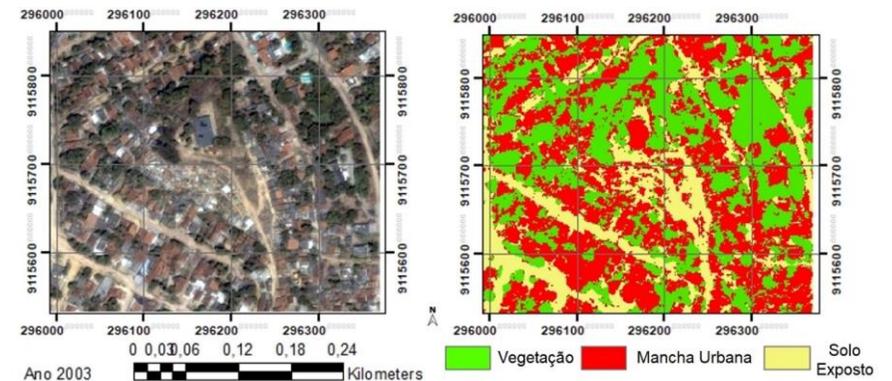
**Figura 8.** Mapa de ocupação do solo no Morro do Alto da Mina em 2003, bairro de Bultrins, município de Olinda. **Fonte:** Elaborado pelos autores, com base em ArcGIS PRO 2.6, 2021.

Ao analisar a figura 8, é possível ver um aumento da mancha urbana e uma diminuição da área vegetal, representados respectivamente por 42,78% e 36,71% do solo, mostrando uma variação em relação ao ano de 1984 de +29,52%. Ao analisar os dados do IBGE (2010), verifica-se que entre os anos de 1991 e 2000 ocorreu um crescimento populacional no município de Olinda de 7,76%, representado por um aumento de 26.508 habitantes. Na Figura 9, que ilustra o morro no ano de 2013, observa-se um aumento não tão significativo em relação aos anos anteriores.

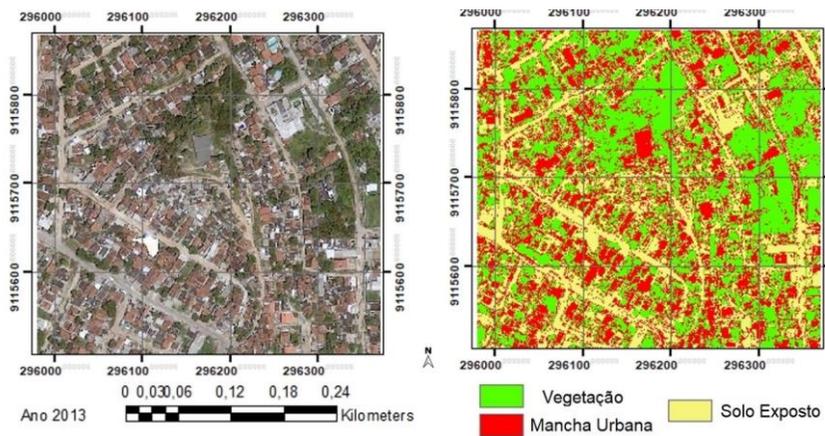
**Figura 9.** Mapa de ocupação do solo no Morro do Alto da Mina em 2013, bairro de Bultrins, município de Olinda. **Fonte:** Elaborado pelos autores, com base em ArcGIS PRO 2.6, 2021.

Quando comparados, os mapas dos anos de 2003 e 2013 mostram uma supressão vegetal, de 36,71% para 29,82%, e um aumento da mancha urbana, de 42,78% para 51,26%. A Figura 10 apresenta o mapa do ano de 2017, que mostrou um crescimento maior da mancha urbana que no ano de 2013.

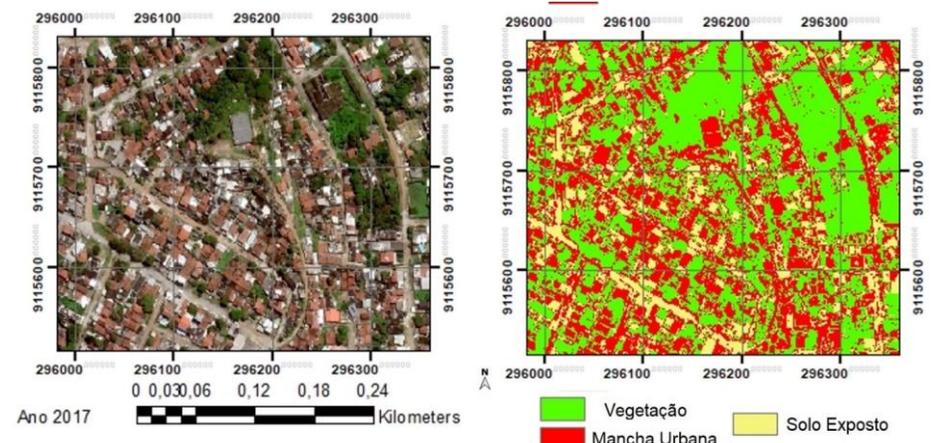
Analisando a Figura 10, verifica-se um aumento da mancha urbana e do solo exposto, representados respectivamente por 62,09% e 19,21%. Naquele momento é possível presumir a existência de diversos problemas relacionados à drenagem das águas da chuva, pois, com a supressão vegetal, sobrou menos de 20% do solo verde. A Figura 11 mostra o georreferenciamento da área no ano de 2020.

**Figura 10.** Mapa de ocupação do solo no Morro do Alto da Mina, em 2017, bairro de Bultrins, município de Olinda. **Fonte:** Elaborado pelos autores, com base em ArcGIS PRO 2.6, 2021.

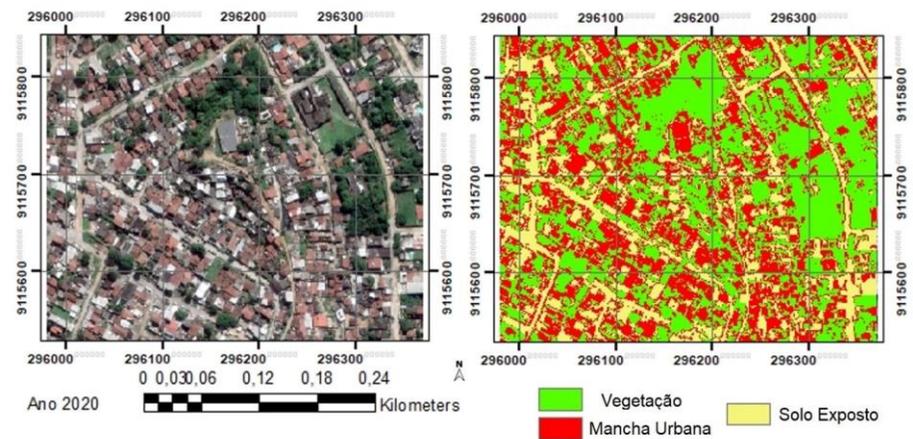
**Figura 11.** Mapa de ocupação do solo no Morro do Alto da Mina em 2020, bairro de Bultrins, município de Olinda. **Fonte:** Elaborado pelos autores, com base em ArcGIS PRO 2.6, 2021.

Observa-se no mapa, o domínio da mancha urbana, representada por 79,70% da área, e a significativa parcela de solo exposto, sendo em sua maioria estradas de acesso, com uma representação por 19,04%, bem como a grande diminuição da vegetação, que atualmente representa apenas 1,25% do total da área estudada. Ao

Deste modo, após observar que, em 2020, 79,70% da área estudada é caracterizada como mancha urbana, verifica-se a necessidade de intervenções no local. Além da intervenção que já está sendo posta em prática, a construção do muro de contenção, existem outros procedimentos que poderiam ajudar na diminuição dos riscos no local, entre eles, implantar proteção superficial vegetal em taludes com solo exposto, executar serviços de terraplenagem no local e realocação dos moradores expostos a estes riscos para um local seguro (PREFEITURA DE FRANCO DA ROCHA, 2021).
